# 「創造の芽」

研究シーズ情報

元岩手大学農学部石井正典教授の研究開発

## 維持管理不要な 渓流魚道構造の開発

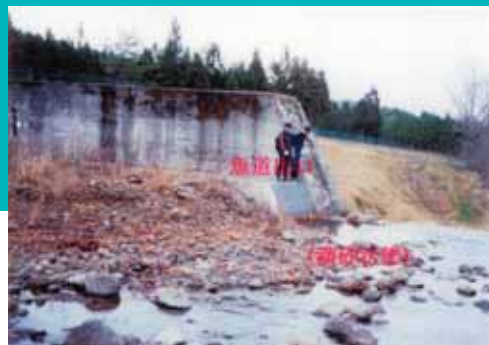
**IM式魚道導入前**  
中ノ又砂防ダム魚道(岩手県水沢地方振興局管内、金ヶ崎町)は、平成11年の開設時から平成15年10月まで、土砂やゴミの影響で、魚道出口が閉塞し魚道機能が不全であった。

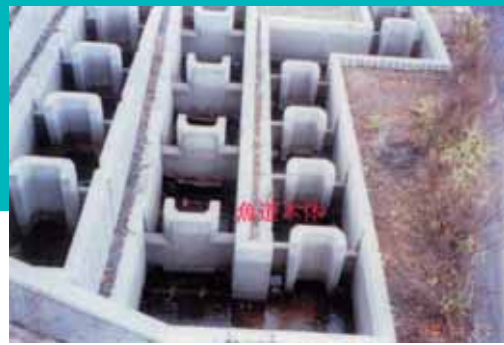
**IM式魚道導入前**  
IM式魚道導入前は魚道本体での流水が認められなかった。

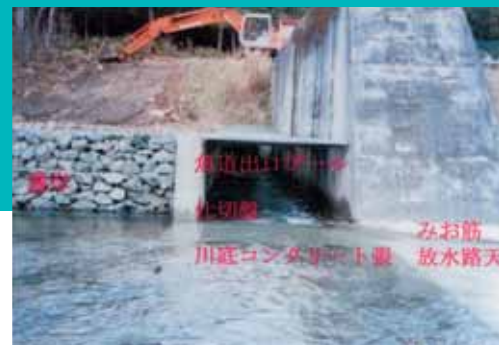
**IM式魚道導入後**  
平成15年11月、魚道機能の正常化を目的に、IM式魚道を導入した。IM式魚道の内容は、仕切盤、魚道出口プール、みお筋、川底コンクリート張、護岸、副堤嵩上げ、等である。

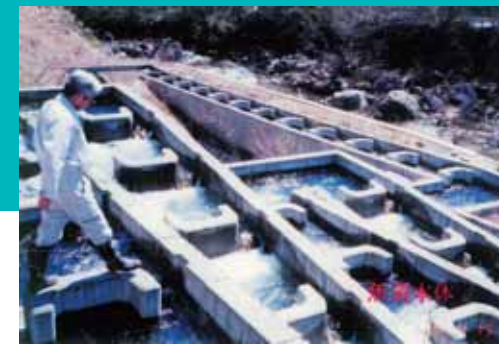
【写真1】中ノ又魚道におけるIM式魚道導入前後の状況

**IM式魚道導入後**  
IM式魚道の導入後の魚道本体での流水は正常となった。また、一年間の追跡調査で、維持管理不要な魚道であることの確認が得られた。

存魚道のIM式魚道への改良である。追跡調査によると、IM式魚道に準拠しているものほど成績が良好である。写真1は既存魚道からIM式魚道への改良事例である。
